Fotodokumentation der Sanierung des nördlichen und nordöstlichen Bereiches der Mineralwolldeponie St. Egidien Knauf Insulation GmbH 2011

Fotodokumentation der Sanierung des nördlichen und nordöstlichen Bereiches der Mineralwolledeponie St. Egidien Knauf Insulation GmbH 2011

Heike D. Grieswald, Limbach-Oberfrohna 08/ 2013*

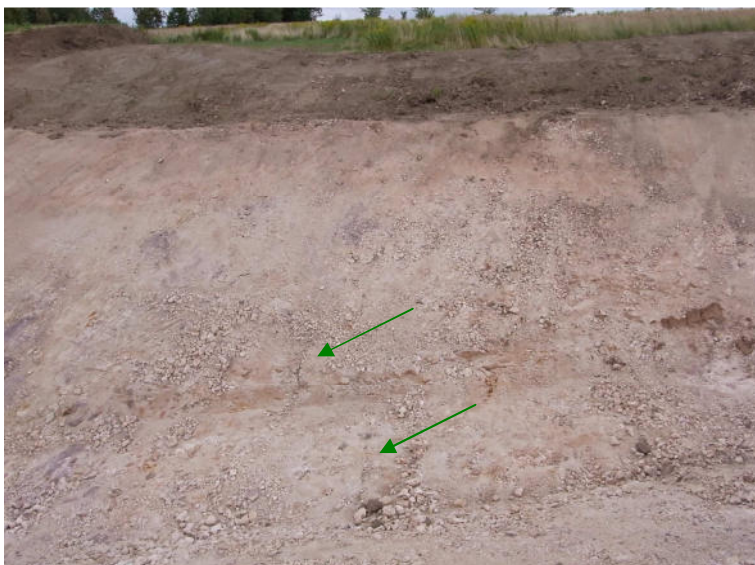
RRB: Im Bereich der Verwitterungszone verläuft ein etwa 2 cm mächtiges Jaspisband. Es ist am Boden des Zulaufs zu erkennen und zieht nach einem „Sprung bzw. einer Verwerfung“ in Richtung Norden am nördlichen Einschnitt weiter.

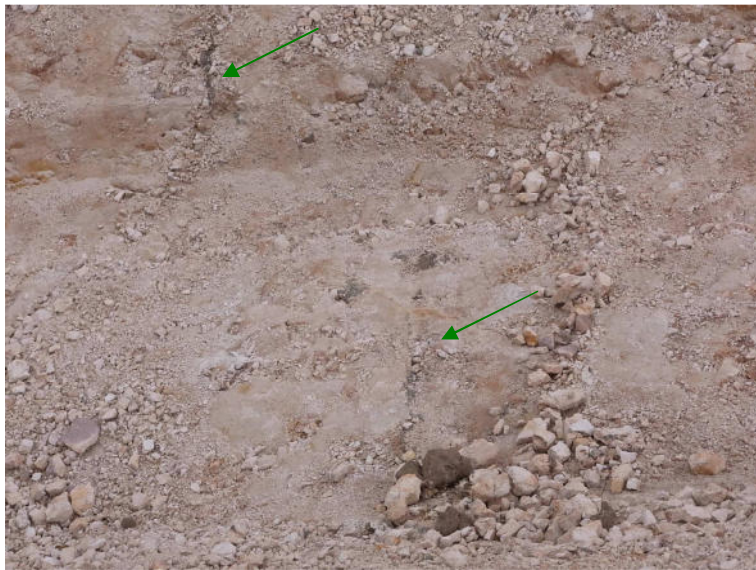
RRB: Nahaufnahme des
grünen Jaspisganges.

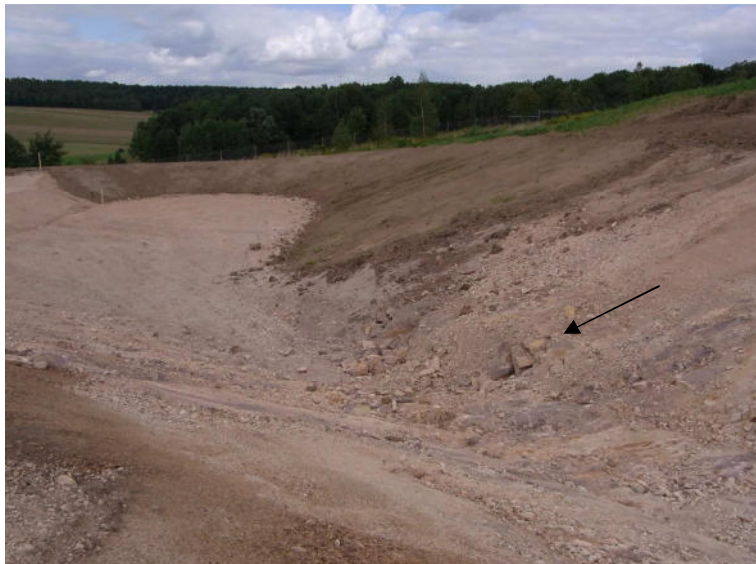
RRB: Blick vom Zulauf
nach NNE in Richtung
Beckentiefstes. In Bildmitte
rechts ist der anstehende
Ignimbrit zu sehen.

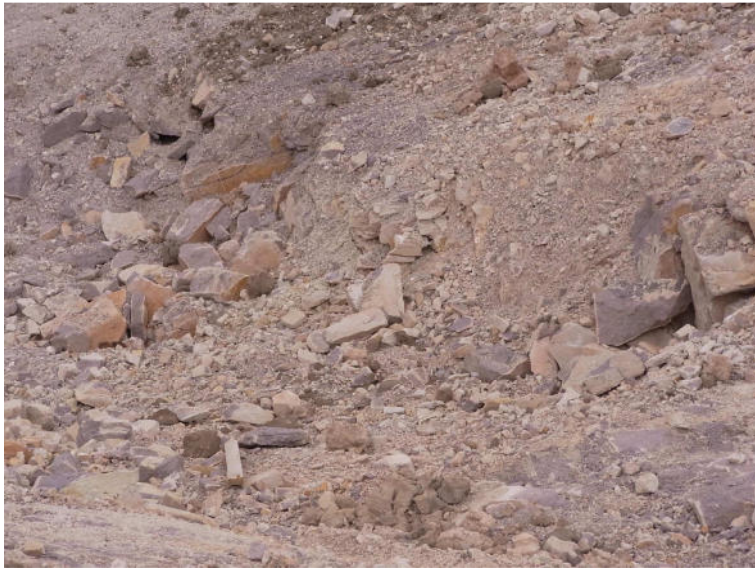
RRB: Nahaufnahme des Ignimbrits. Blick Richtung NNE. Scheinbares Einfallen des Ignimbrits mit etwa 20-30° Richtung WNW bis W.

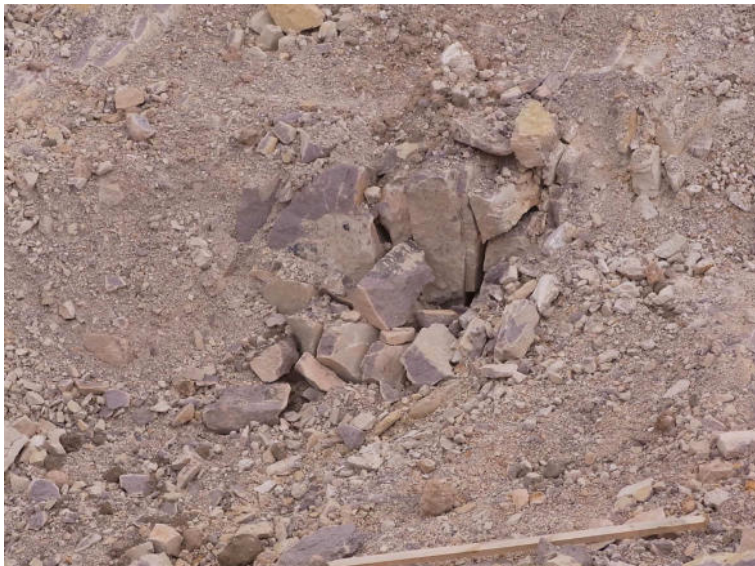
RRB: Nahaufnahme. Anstehender violetter Ignimbrit an E-Einschnitt des Zulaufs. Die Kluftzonen verwittern hellbeige. Die Klüftung ist unregelmäßig.

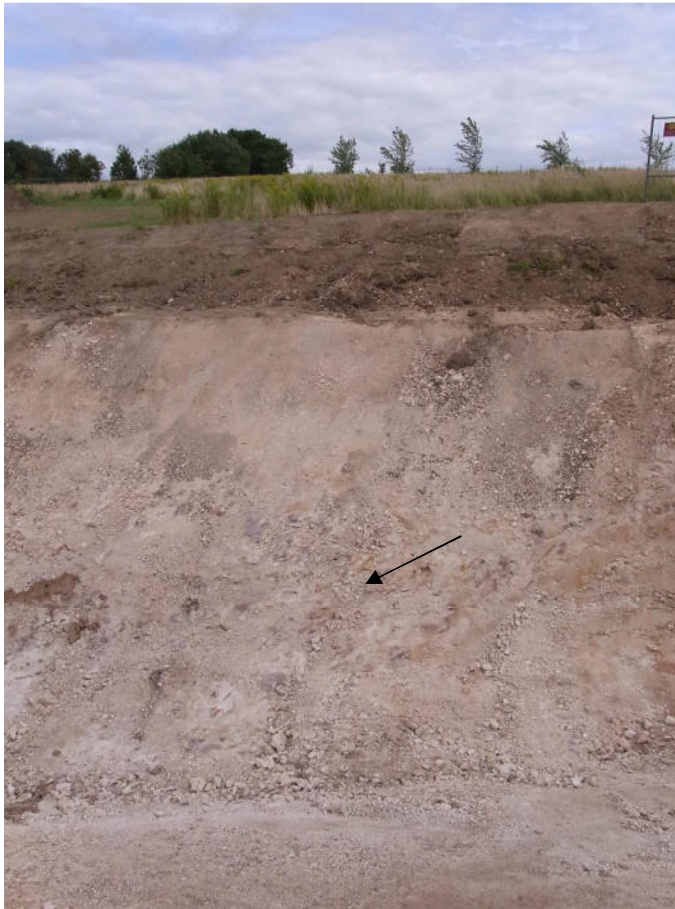
RRB: Blick nach E.
Anstehendes kann nur im
mittleren Bildabschnitt als
von links nach rechts
verlaufendes „Band“
gefunden werden.

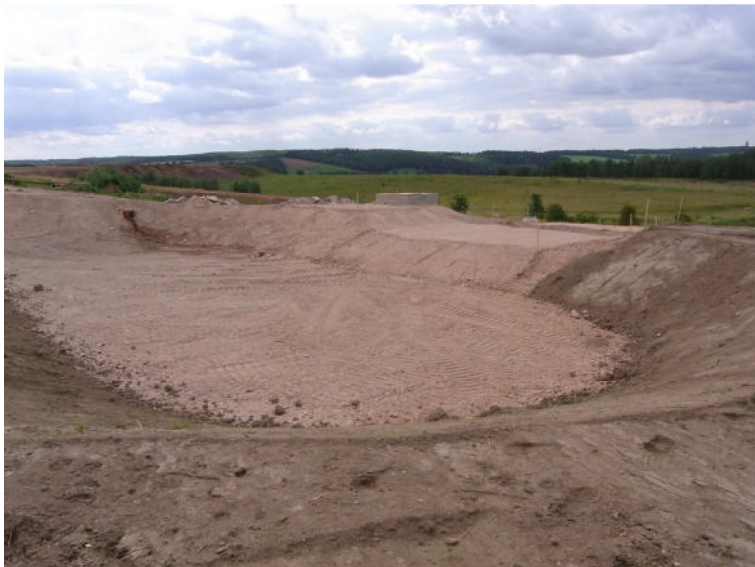
RRB: Blick nach SW über
das RRB. Im Hintergrund
das Spülteichgelände. Die
hellen Bereiche im RRB
sind potentiell achathöffiger
Aushub und bereits
wiederverfestigt. Die
graubraunen Randbereiche
sind Mutterboden.

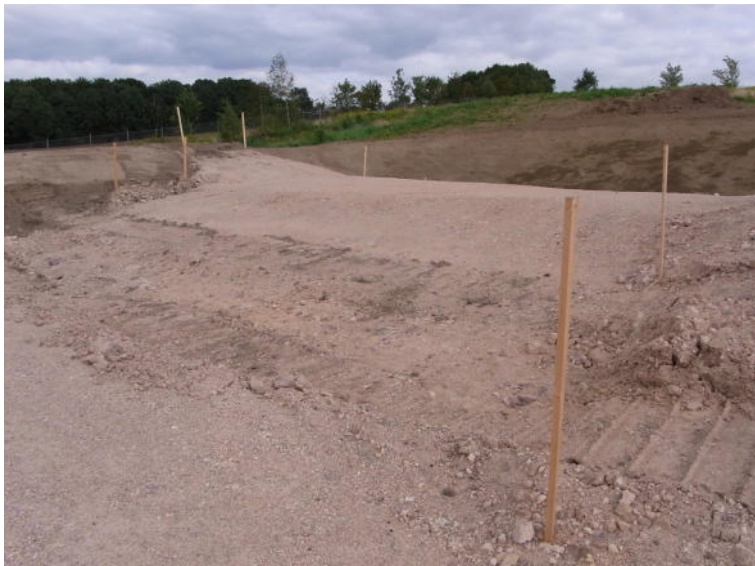
RRB: Blick nach ESE. Der umpflockte helle Abschnitt wird später der Auslauf des RRB sein und mit Wasserbaupflaster und Mutterboden samt Rasensaat befestigt.

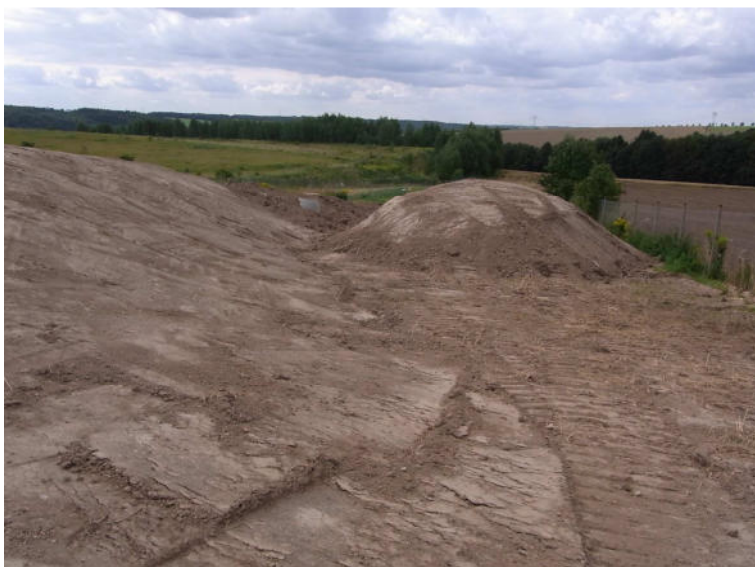
RRB: Blick entlang der nördlichen Böschung des RRB in Richtung WNW. Das Gelände ist verfestigt und mit Mutterboden abgedeckt. Der Hügel in Bildmitte rechts ist Mutterboden und wird später ebenfalls zur Abdeckung des RRB genutzt.

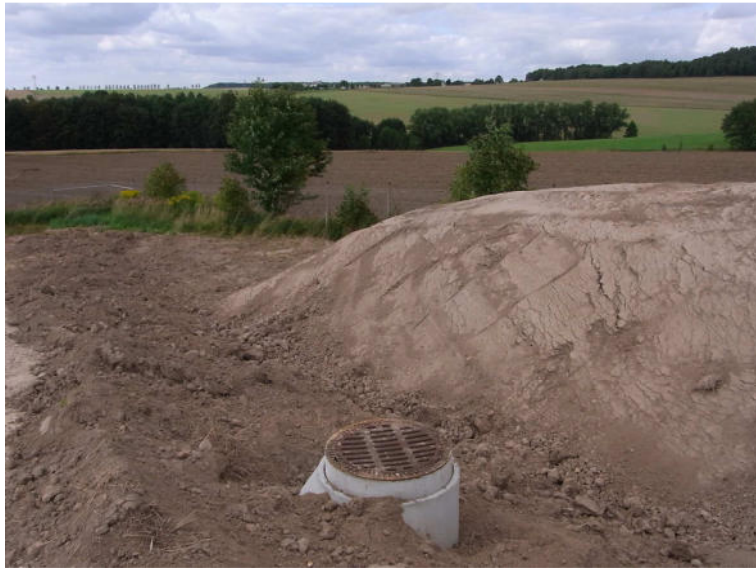
RRB: Blick nach Lobsdorf bzw. N. Im Vordergrund Schacht S Abl 2. Der Erdaushub besteht aus Mutterboden.

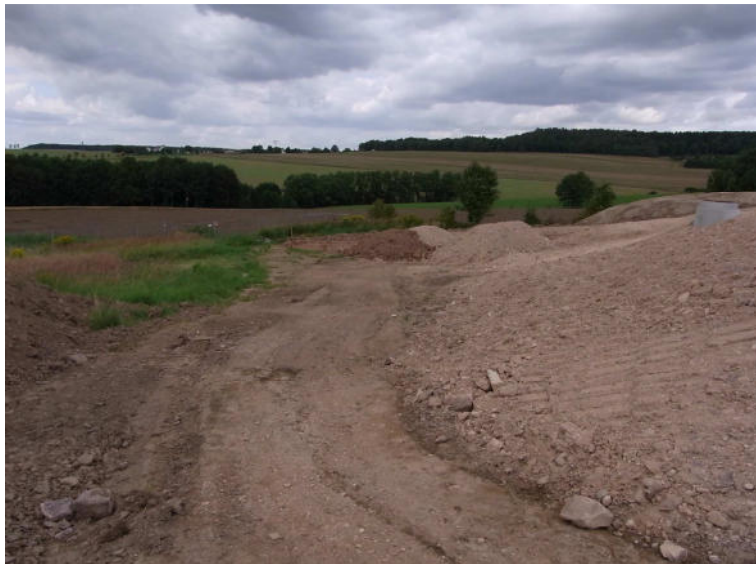
Blick Richtung Lobsdorf. In Bildmitte rechts der Schacht S Abl 1 und die aufgeböschte Begrenzung des neuen RRB.

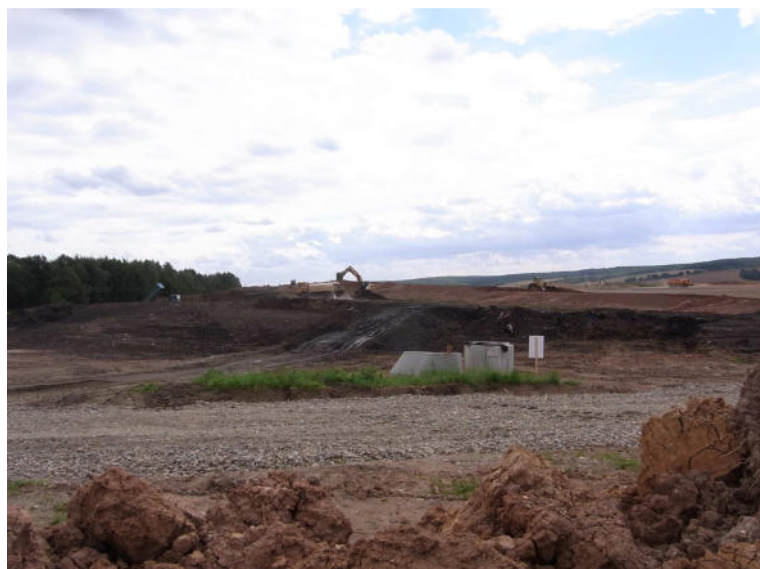
Blick vom Aushub des Eingangsbereichs in Richtung SSW. Im Bildmittelpunkt die Mineralwolldeponie. Nahe der Betonringe in Bildmitte befindet sich Schachtausgang Nr. 5.

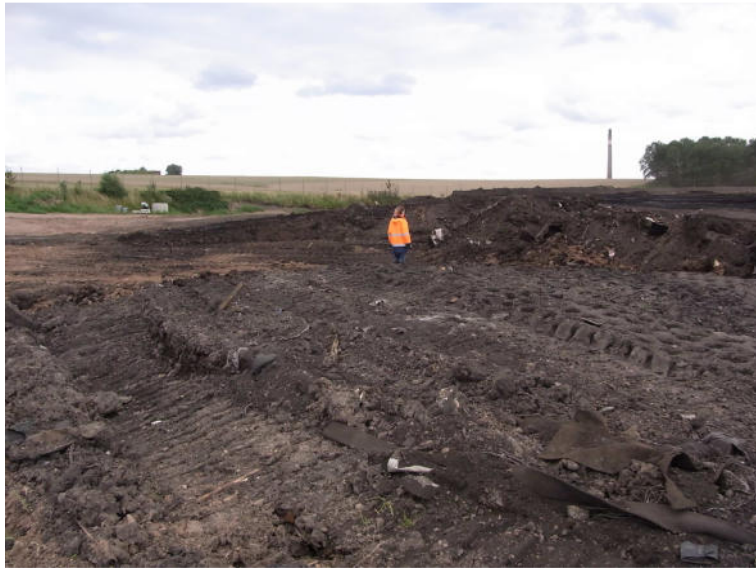
Blick nach ESE. Am Horizont rechts der Wald zum Westfeld. Der schwarze Deponiekörper wird sukzessive aufgewältigt und abgedeckt.

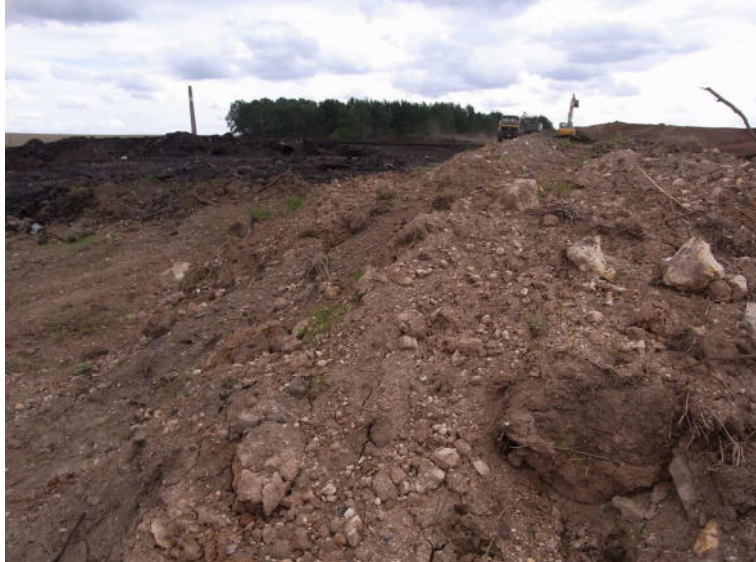
Blick Richtung S zum Wald Westfeld. Im Vordergrund Aushubmassen der Verwitterungsdecke. Heterogen. In Bildmitte links die schwarzen Massen der Deponie.

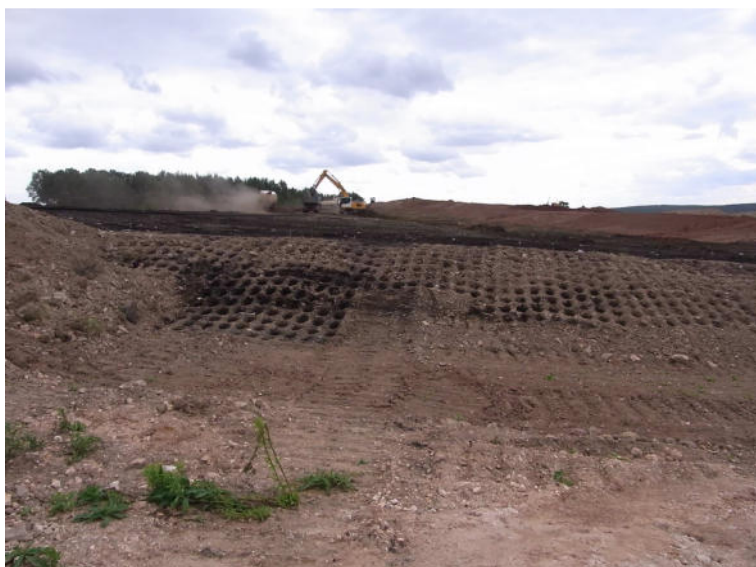
Blick nach SSW. Nach der Abtragung dieses Bereichs der Mineralwolledeponie werden ingenieurbioologische Bodenverbesserungsmaßnahmen eingeleitet.

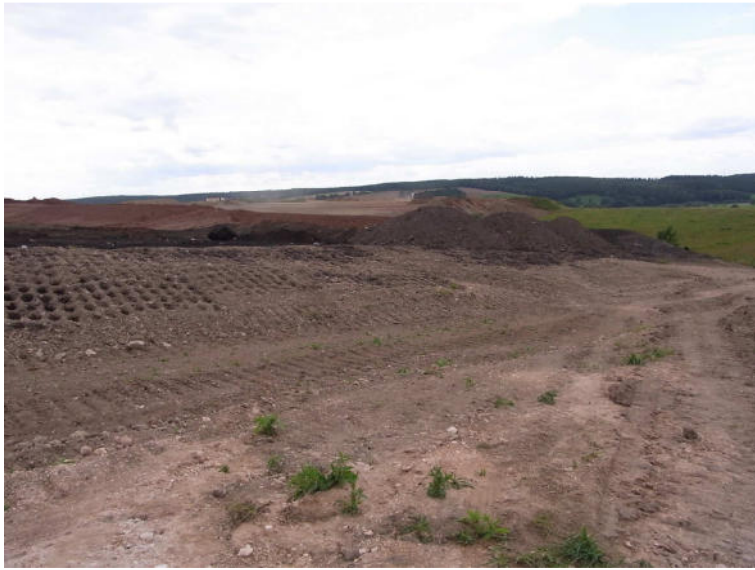
Blick nach SSW Richtung Spülteichgelände. Im Vordergrund links werden Bodenverbesserungsmaßnahmen durchgeführt und die Begrünung mit einer Grasnarbe vorbereitet.

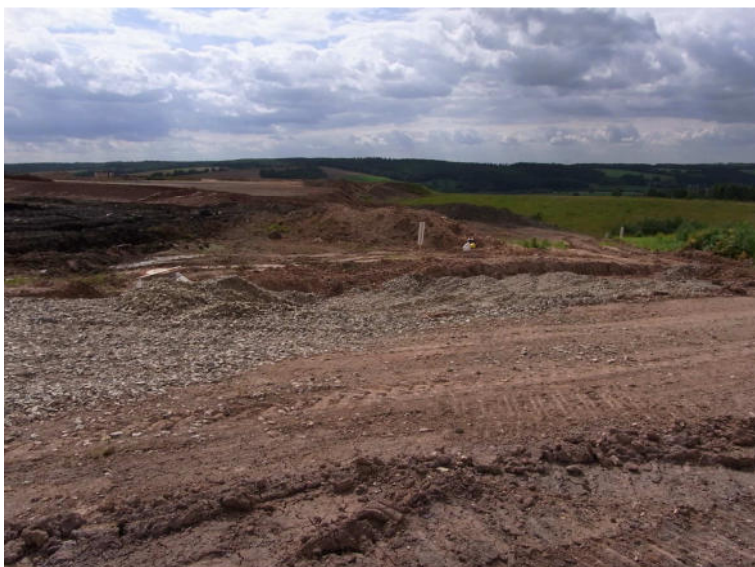
Blick vom Aushub nahe der neuen Zufahrt in Richtung aktiver Deponie bzw. Spülteichgelände. Im Vordergrund wird der neue Zufahrtsweg zum RRB entstehen. In Bildmitte links ist der Schachtausgang Nr. 5 zu erkennen.

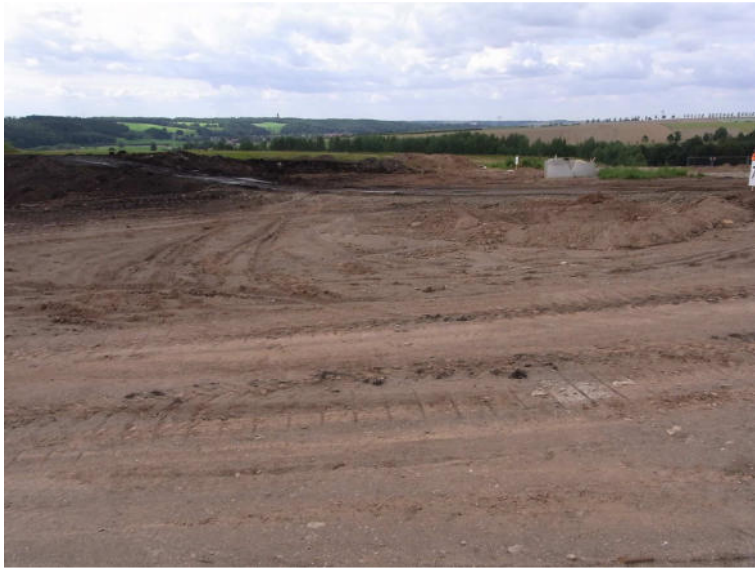
Blick vom Eingangsbereich der neuen Zufahrt an der Umgehungsstraße in Richtung Schachtausgang S 4. Der Schachtausgang befindet sich im Boden vertieft links der künstlichen Markierung „7“.

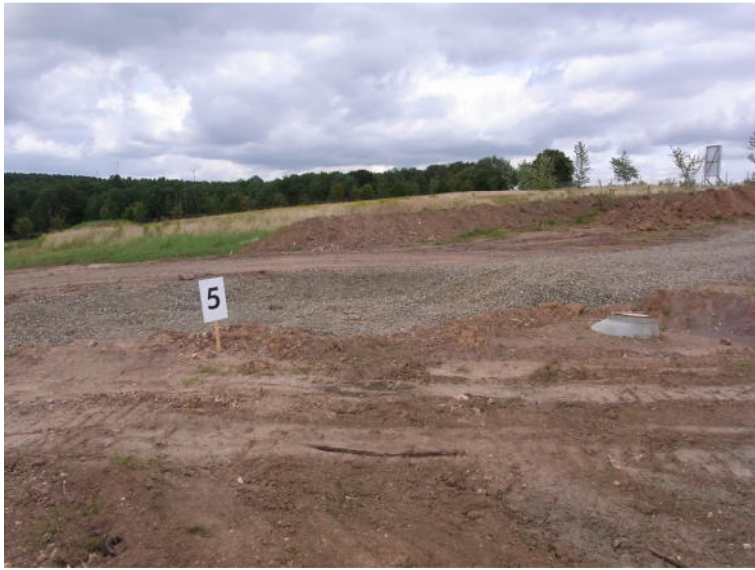
Blick Richtung NE zum Wald Lobsdorf bzw. zur Umgehungsstraße. In Bildmitte links eine künstliche planungsseitige Markierung (5). Rechts davon der Schacht Nr. 5. Dahinter der neue graue aufgeschotterte Weg zum RRB.

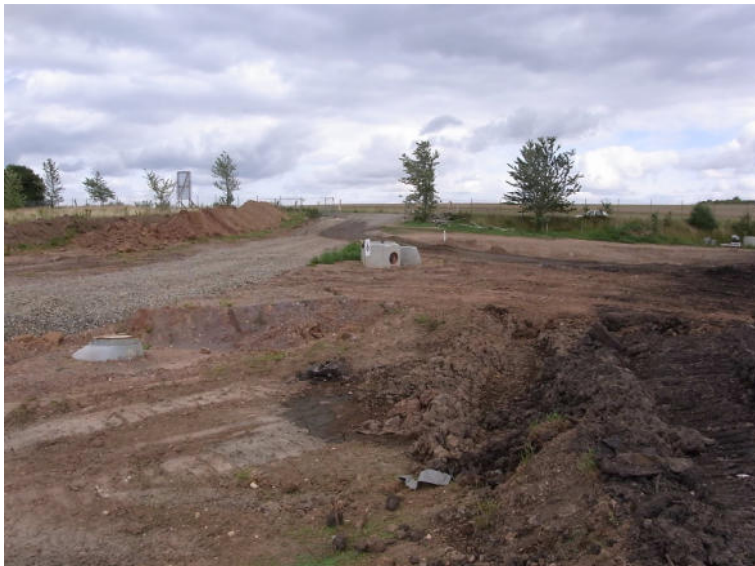
Blick Richtung ESE zur neuen Zufahrt und zur Umgehungsstraße. In Bildmitte links ist der Schacht Nr. 5 zu sehen. Vorn rechts liegen Reste des schwarzen Deponiekörpers.

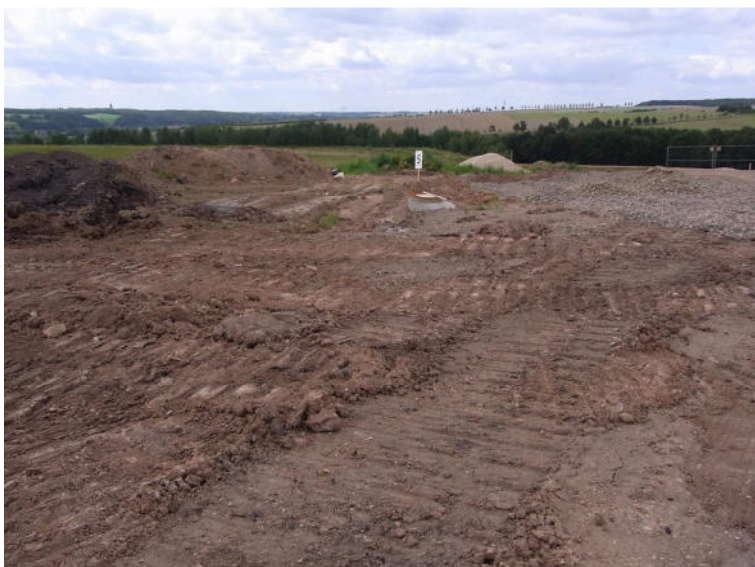
Blick Richtung WNW zum Schachtausgang Nr. 5. Das Gelände im Vordergrund wurde bereits wiederverfüllt. Links ist die schwarze Mineralwolledeponie zu sehen. Der graue aufgeschotterte Bereich rechts ist die neue Umbiegung des Zufahrtsweges zum neuen RRB. Die beiden Bauzaunfelder markieren die Begrenzung des RRB.

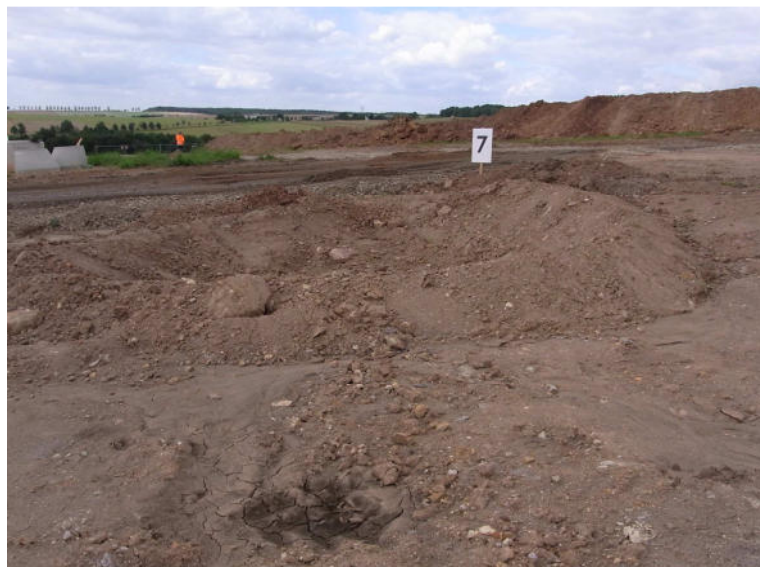
Blick vom Zaun Richtung NW. In der Mulde „versteckt“ ist der Schacht Nr. 4. Die Markierung „7“ dient planungsseitigen Zwecken.

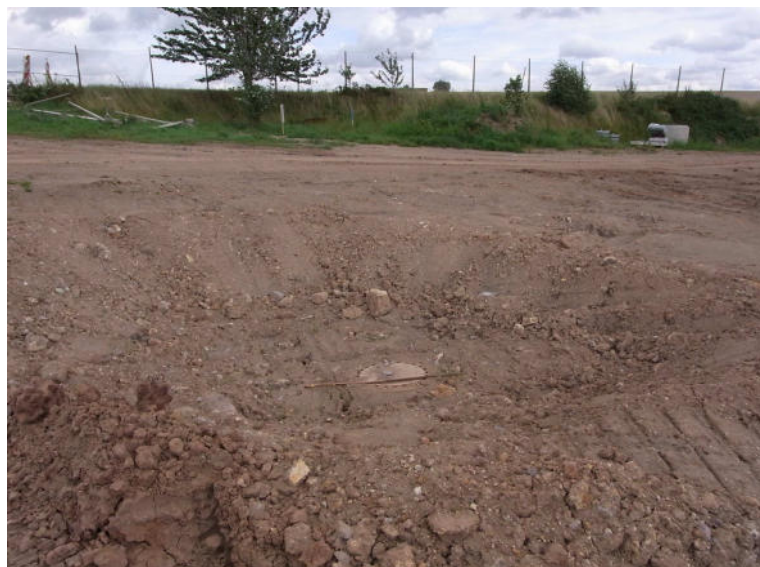
Blick Richtung ESE zur Umgehungsstraße. In Bildmitte der Schacht Nr. 4.

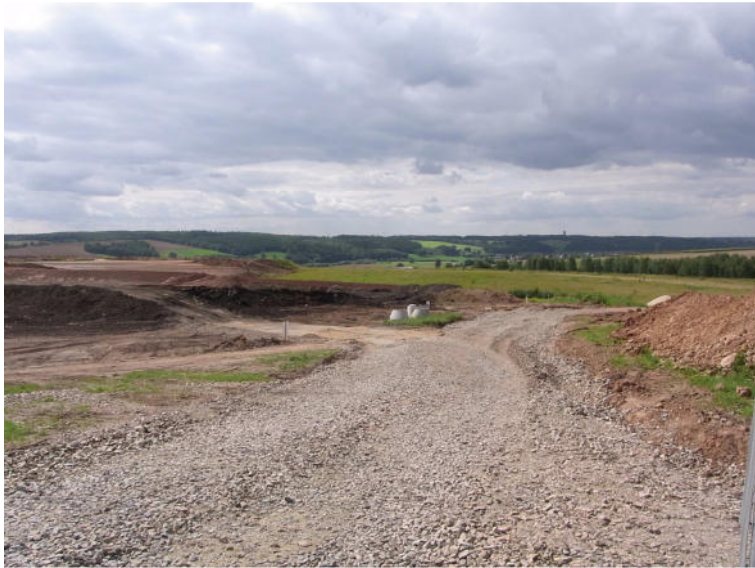
Blick vom Eingang in Richtung WNW nach Glauchau. Im Hintergrund am Horizont der Bismarckturm. Der Boden ist aufgeschottert. Rechts sind noch Aushubmassen zu erkennen. In Bildmitte sind 3 Betonringe zu sehen. Dahinter befindet sich der Ausgang von Schacht Nr. 5.

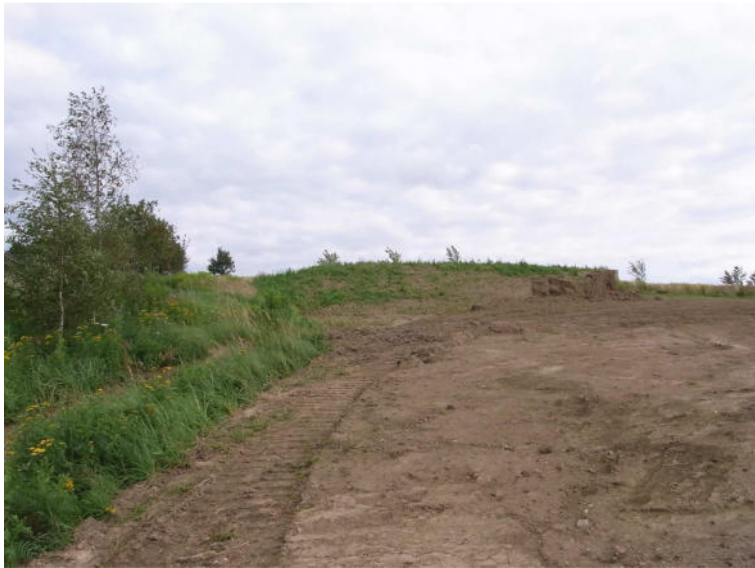
RRB: Blick parallel des
Zauns nach ESE Richtung
Umgehungsstraße. In
Bildmitte bereits begrünter
Mutterboden, der jetzt für
die Geländeauffüllung bzw.
Begrünung genutzt wird.

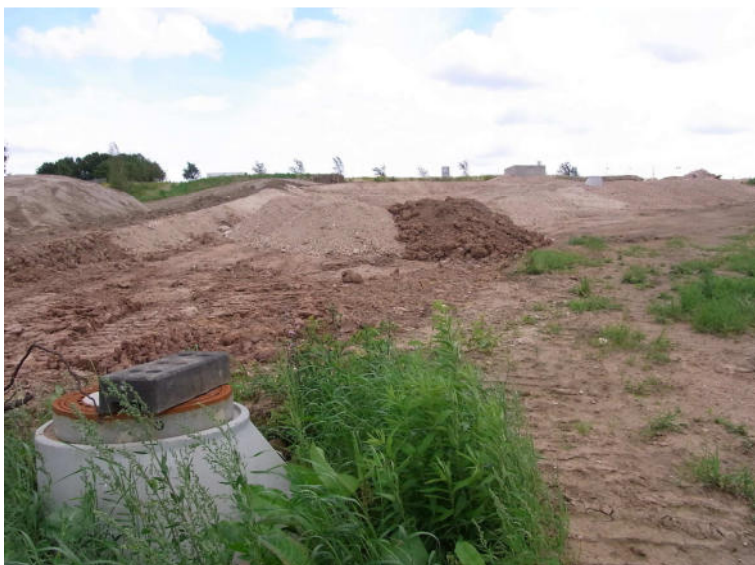
Blick vom Schacht S Abl 3
Richtung ESE zur
aufgeschütteten Böschung
des RRB. Am Horizont die
Bäume der
Umgehungsstraße.

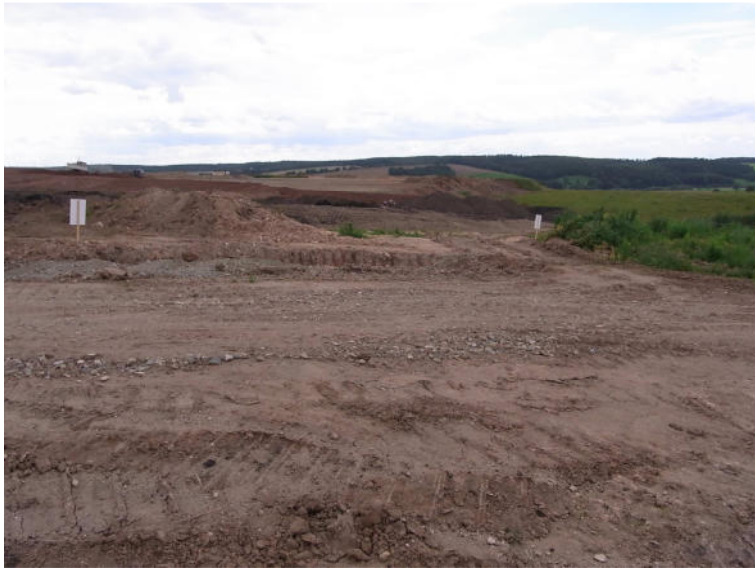
RRB: Blick vom Aushub des Zulaufs Richtung SSW. Im Hintergrund das Spülteichgelände, davor die aufgewältigte Mineralwolledeponie. Die weißen Markierungen dienen planungsseitigen Zwecken.

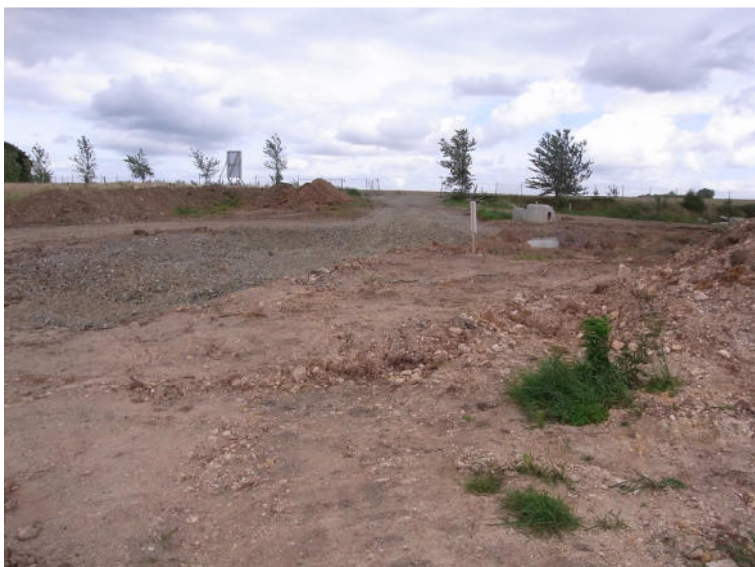
Blick Richtung ESE zur neuen Einfahrt. Der Weg neben dem grau aufgeschotterten vertieften Bereich wird der Zufahrtsweg zum Wendehammer. In Bildmitte rechts Schachtausgang Nr. 5.

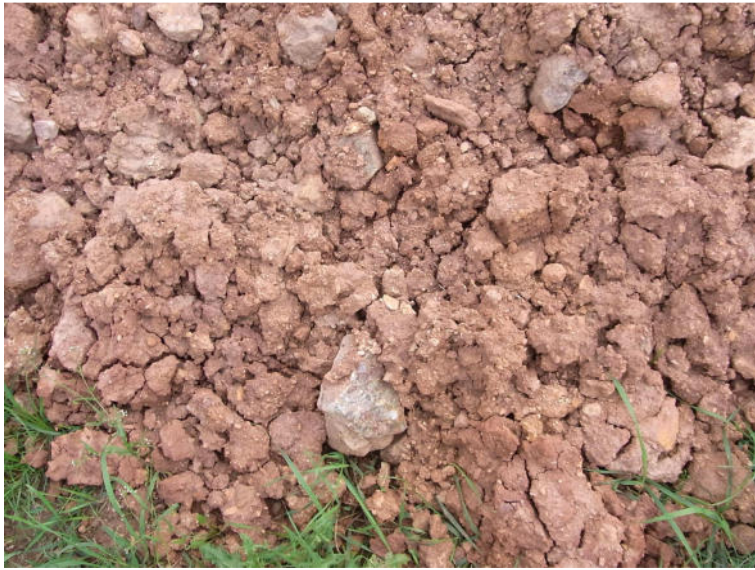
Detail des Erdaushubs im Eingangsbereich der neuen Zufahrt. Die hellgrau erscheinenden Kiese sind vorwiegend Bruchstücke der bunten Brekzie.

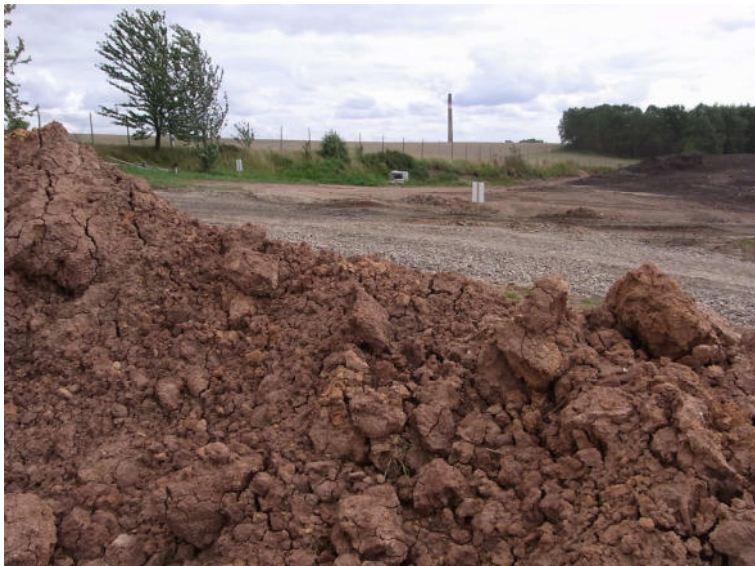
Blick in Richtung SSE zum Schornstein der Knauf Insulation GmbH. Rechterhand ist der Wald Westfeld zu sehen. Die schwache Erhebung in Bildmitte markiert mitsamt der künstlichen weißen Markierung den Bereich des Schachtausgangs Nr. 4. In Bildmitte rechts ist ein Teil der Mineralwolledeponie zu sehen.

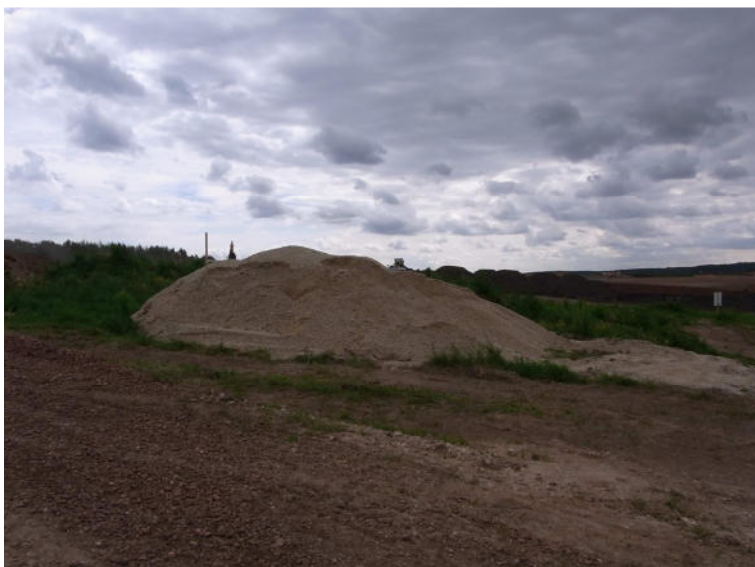
Blick nach SSW zu Erdaushub aus der Verwitterungszone. Typisch ist die helle, schwach gräuliche bis gelbliche Farbe.

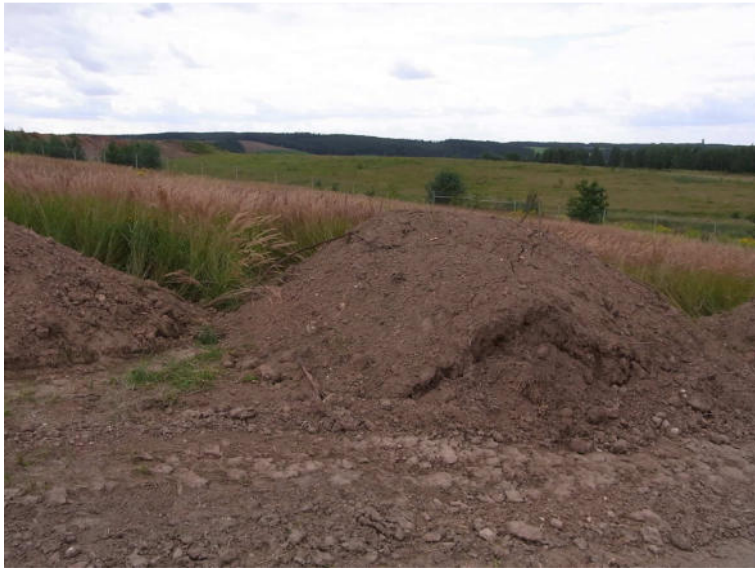
Aushub von achat- und jaspishöffigen Mutterboden.

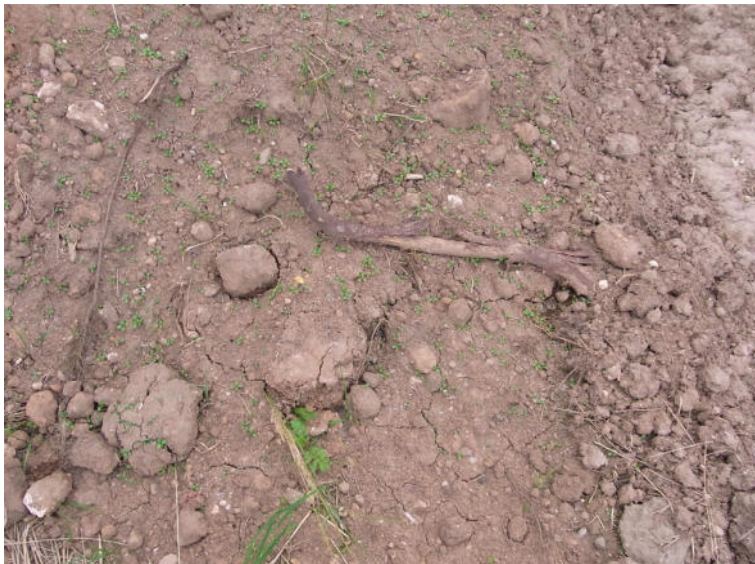
Im Mutterboden befinden sich potentielle Achatkugeln < 10 cm. Die Probenahme erfolgte.

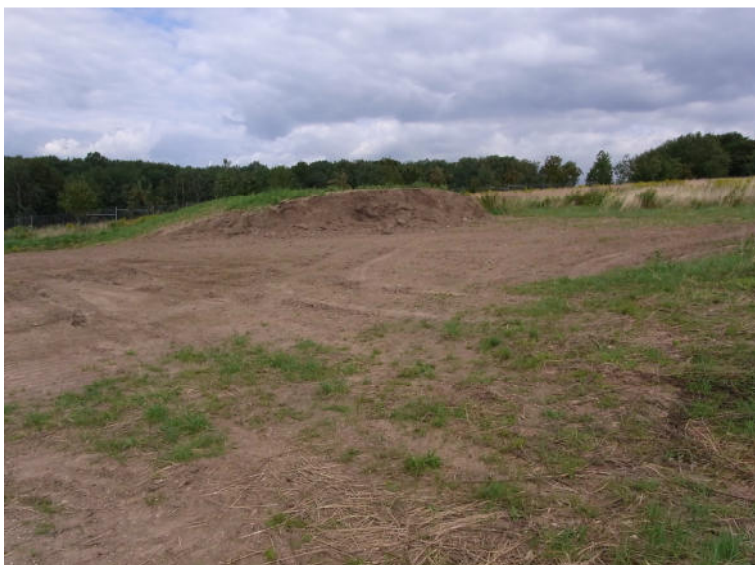
Blick nach E auf den begrünten Mutterboden, der zur Abdeckung der Deponie verwendet wird. Im Hintergrund der Wald Lobsdorf bzw. die Umgehungsstraße.

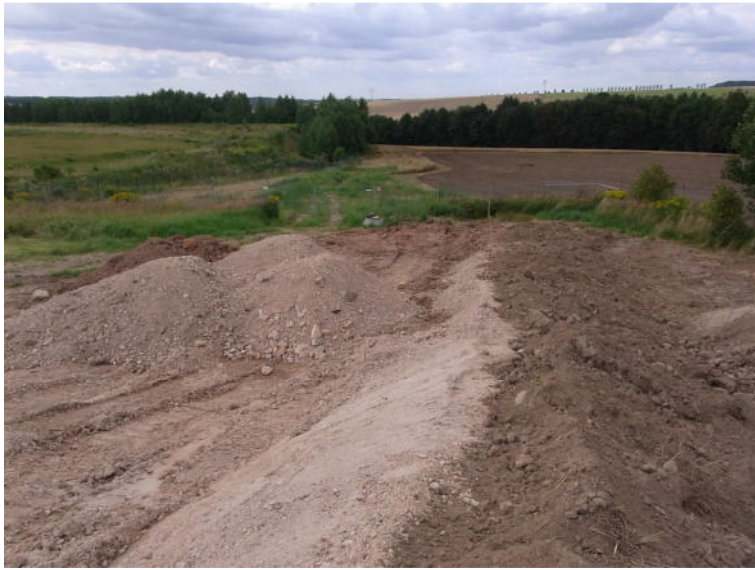
RRB: Blick von der
nördlichen Böschung des
RRB nach NW zum
Schachtausgang S Abl 3.

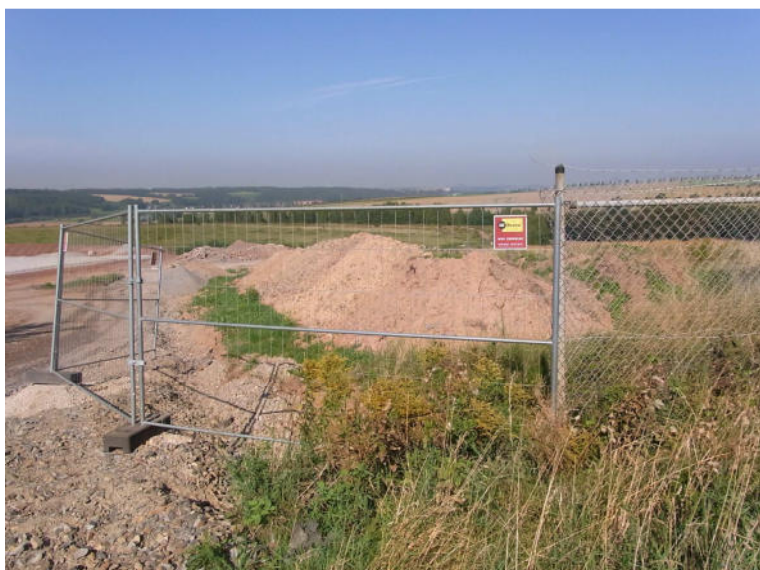
Blick Richtung W. Hinter
dem Bauzaun ist der Aushub
deutlich zu erkennen.

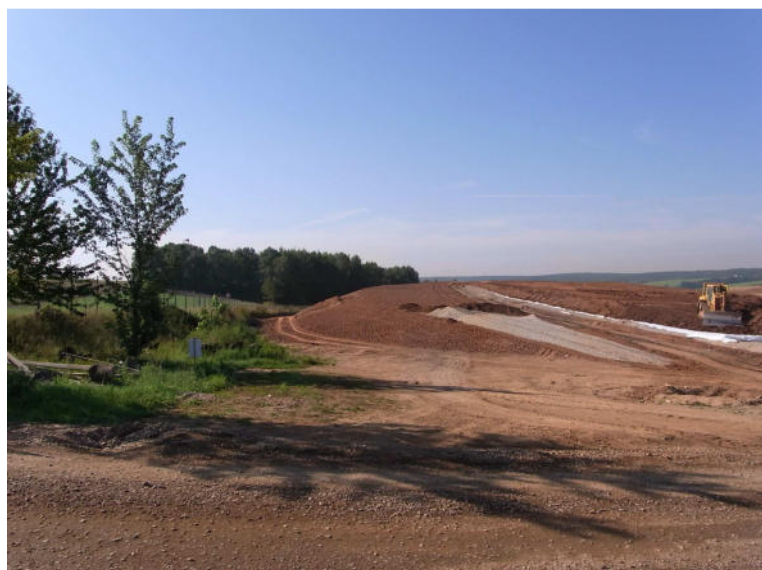
Blick nach S zum neu
aufgewältigten und
abgedeckten Deponiekörper.
Im Hintergrund der Wald
zum Westfeld.

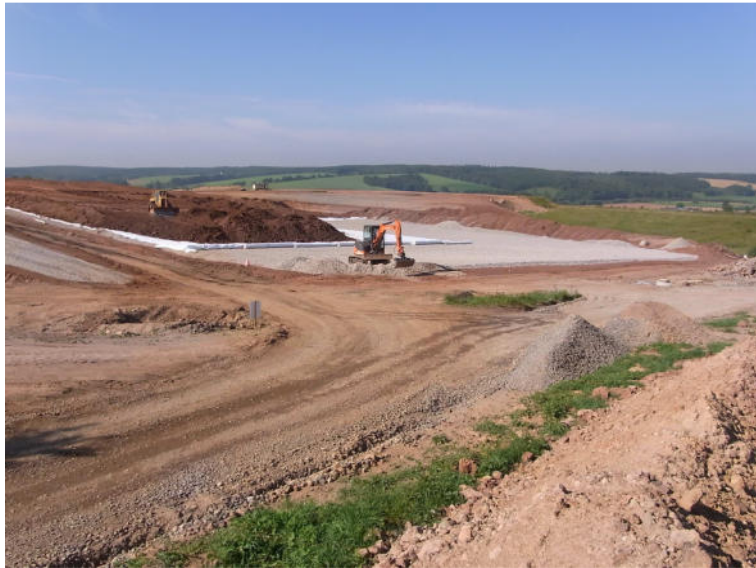
Blick Richtung W. Im Vordergrund rechts Aushubmassen, in Bildmitte aufgefüllter und planierter hellgrauer Dränkies.

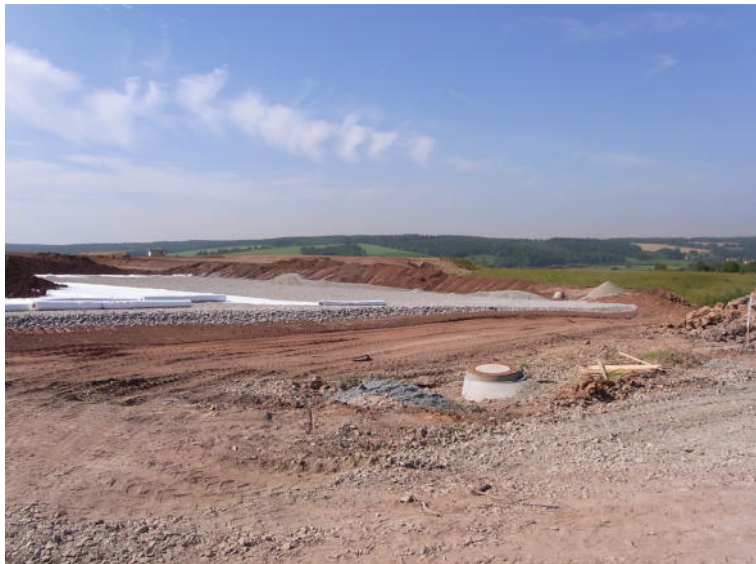
Blick nach W. In Bildmitte ist Schacht S 5 zu sehen.

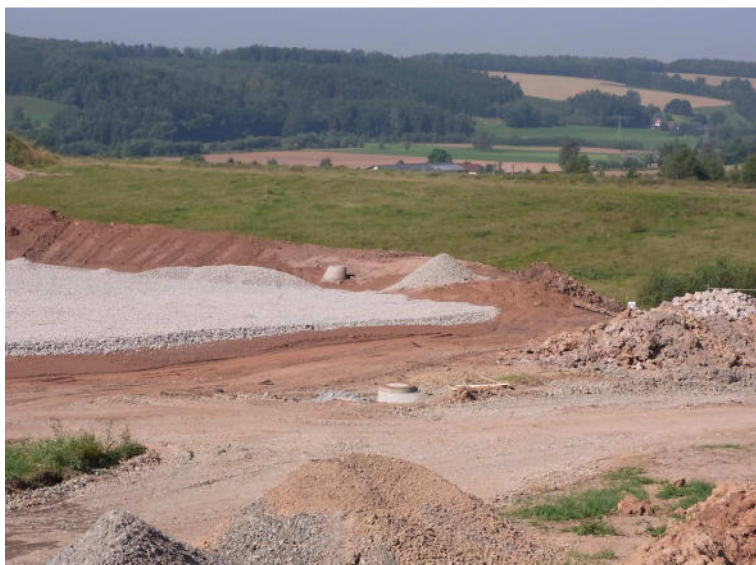
Blick vom nordöstlichen Aushub Richtung W. In Bildmitte sind deutlich die hellgraue Dränkieslage und der Einlaufschacht zu erkennen. Weiter im Vordergrund liegt Schacht S 6.

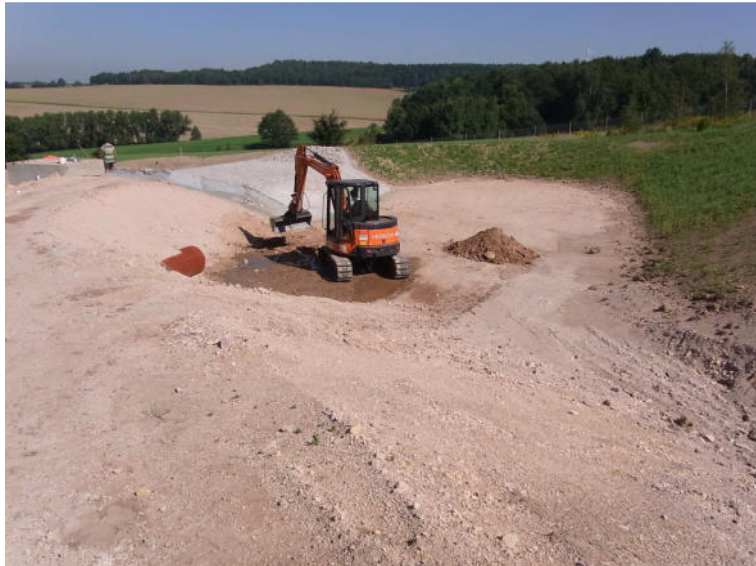
Blick in das RRB Richtung NNE. Rechts sind die Böschungen bereits begrünt. Linkerhand ist das hellgraue Wasserbaupflaster zu erahnen. Das braune Rohr dient als Wasserzulauf aus dem neu hergestellten Drainagekörper der Mineralwolldeponie.

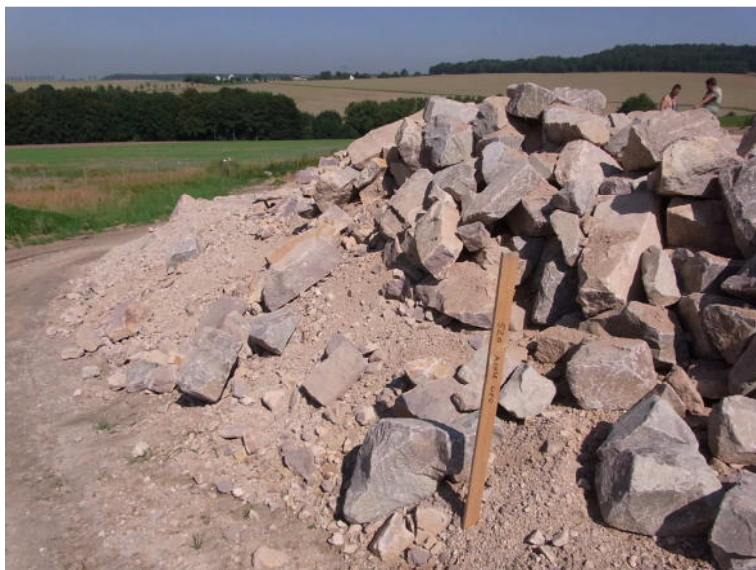
Anhäufung aus violetter gebleichten Ignimbrit aus dem Aushub des RRB und dazugeschüttetem Wasserbaupflaster.

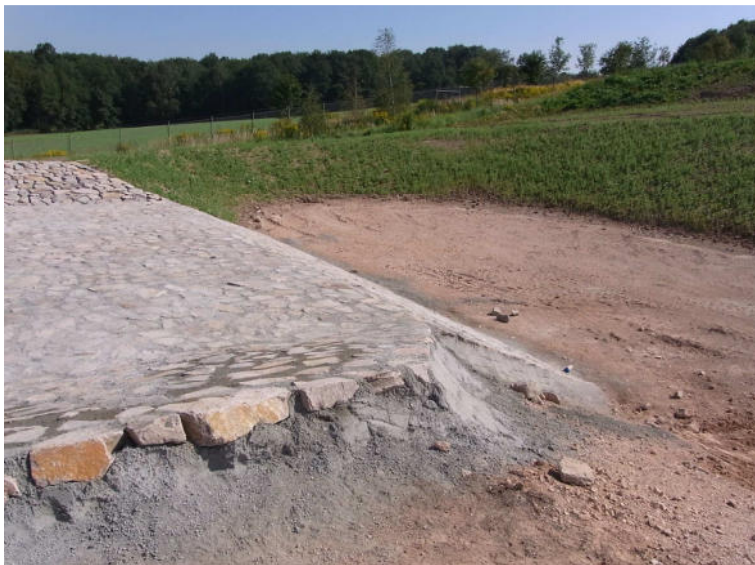
Blickrichtung nach NE zum
Wald Lobsdorf. In Bildmitte
links ist das betonierte
Wasserbaupflaster des
Überlaufs gut zu erkennen.

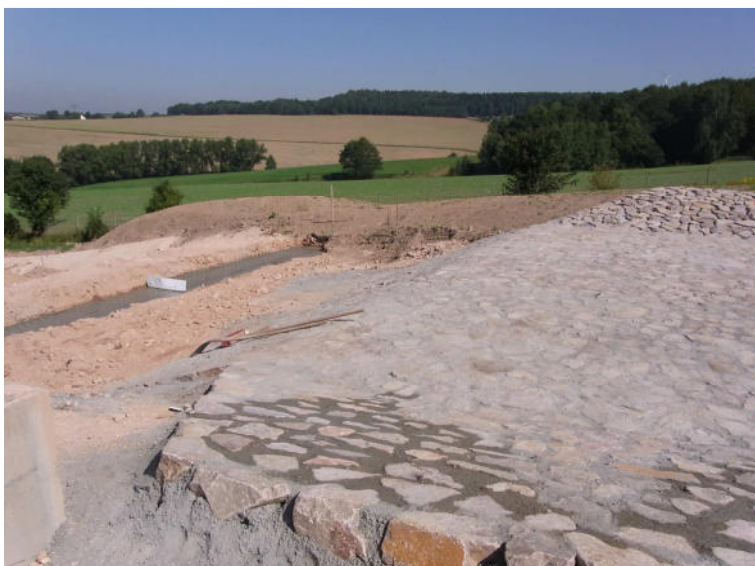
Blick nach NW über das
betonierte
Wasserbaupflaster.

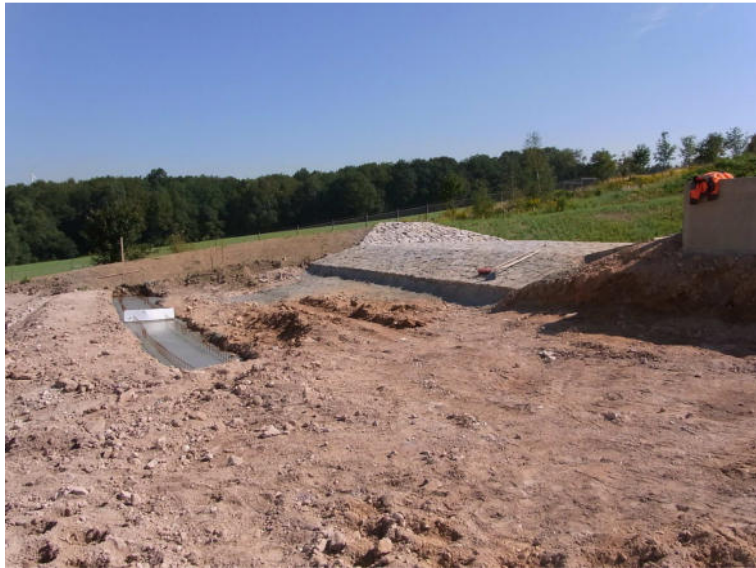
Blick Richtung NE zum Wald Lobsdorf. In Bildmitte rechts entsteht der Drosselschacht. In Bildmitte ist das hellgraue Wasserbaupflaster gut zu erkennen. Links entsteht ein Querriegel.

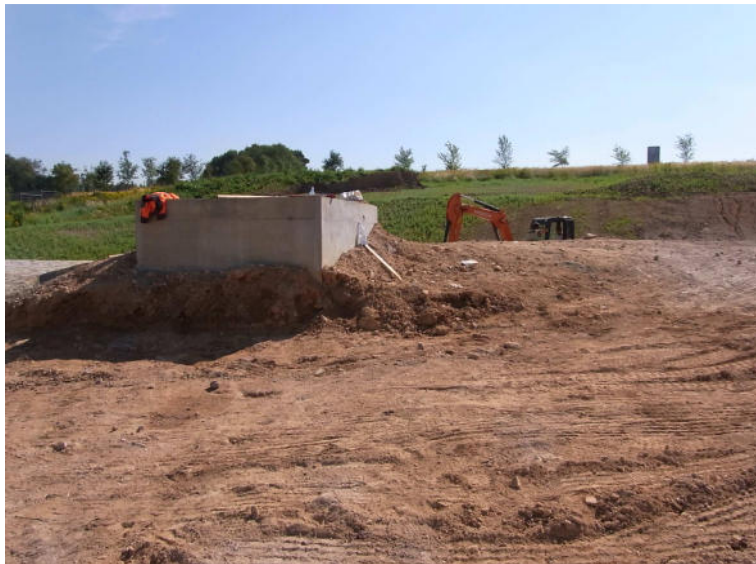
Blick Richtung Umgehungsstraße zum Drosselschacht.

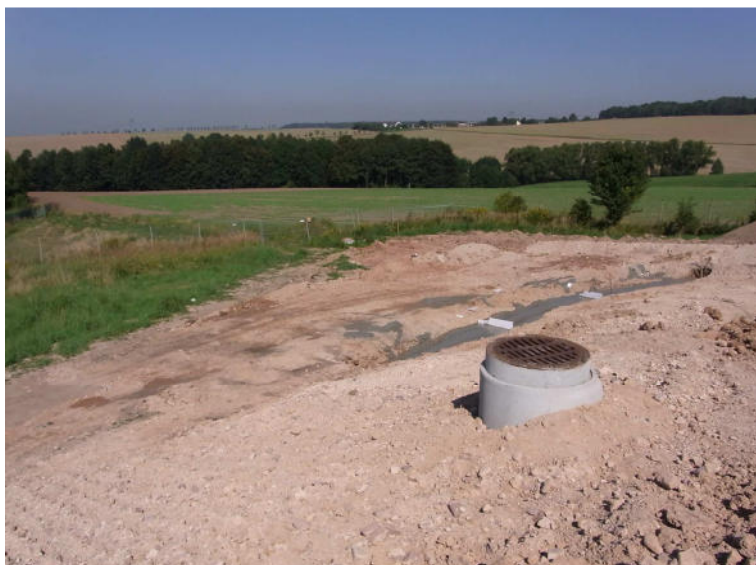
Schacht S Abl 1. Blick nach N zum Querriegel.

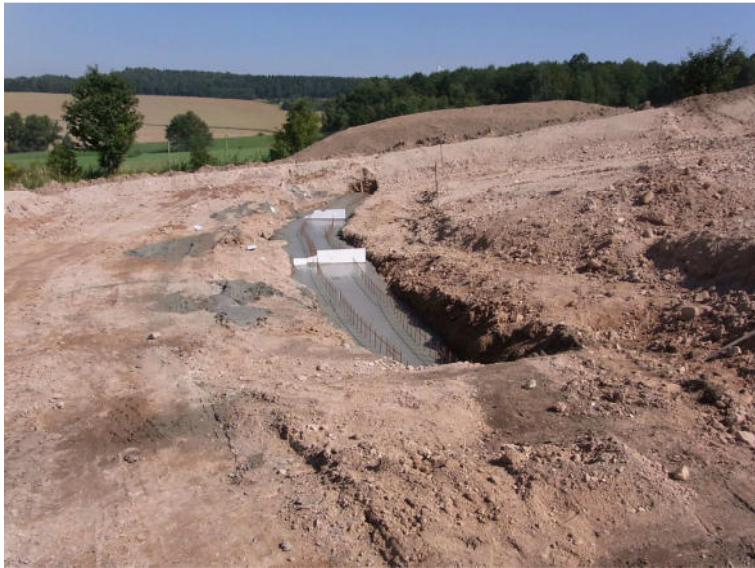
Blick Richtung N zum
Querriegel.

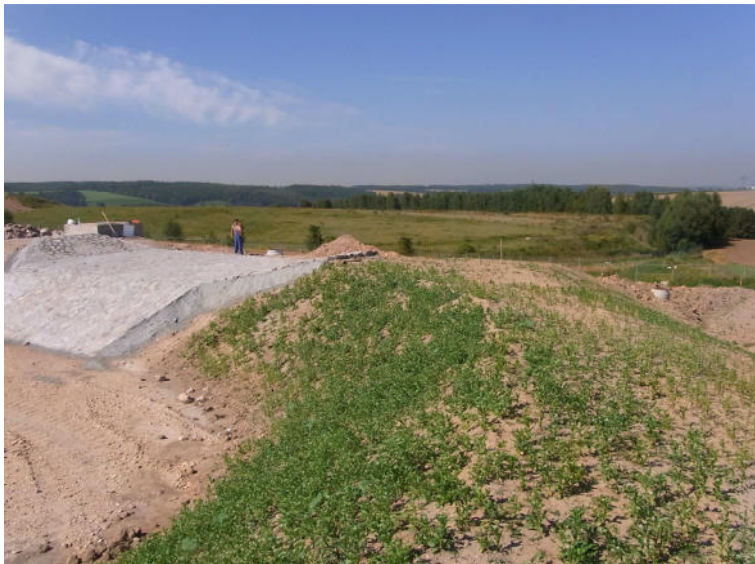
Blick entlang der Böschung
des RRB nach W. In
Bildmitte ist das
Spülteichgelände zu sehen,
in Bildmitte links der
Überlauf aus betoniertem
Wasserbaupflaster.
